## 0 Generelt

### 01 Innhold

Dette bladet handler om skader på terrasser i terrasseblokker i betong, terrasser i forbindelse med ombygging av loft i gamle bygårder til leiligheter og terrasser på småhus i tre. Med terrasse menes her et utvendig bruksareal som samtidig er tak over underliggende oppholdsrom.

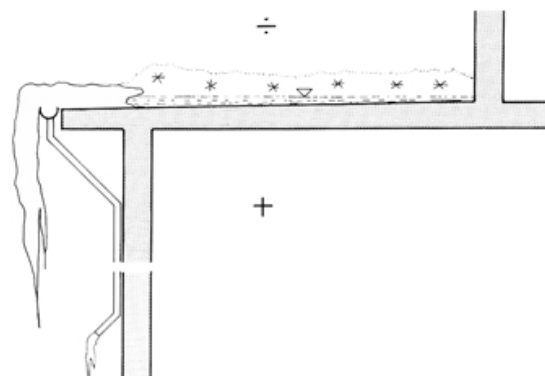
Fig. 111 a  
Prinsipp tegning som viser is i renne, nedløp og kald sone av dekket på et flatt tak med utvendig nedløp.

- 111 *Utvendige nedløp.* Svært mange terrasser er blitt bygd med utvendige nedløp. Det er en uheldig løsning, se fig. 111 a. Snø som legger seg på terrassen, kan smelte

pga. varmen i rommet under. Smeltevannet fryser til is utenfor ytterveggen under terrassen. Isen kan skade renner, nedløp og tekning. Isen kan også demme opp vann som i neste omgang gir lekkasjer.

**Råd:** Hvis utvendige nedløp ikke er til å unngå, bør nedløpet kasses inn, varmeisolereres og forsynes med varmekabel, se fig. 111 c. Nedløp med varmekabel må føres ned i bakken til frostfri dybde for å unngå isproblemer.

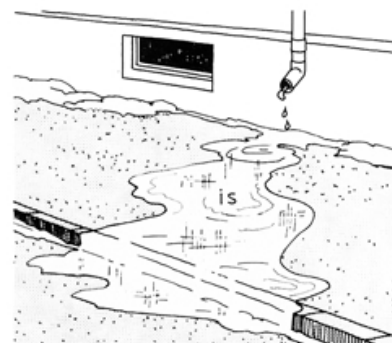
Isproblemer kan til en viss grad unngås ved å bruke varmekabler. Imidlertid er resultatet av installerte varmekabler ofte ikke tilfredsstillende, bl.a. fordi man ikke har fått montert kablene slik at de dekker hele den kalde sonen effektivt. Et annet problem er at smeltevannet ofte blir ledet rett ut på fortau og gate der det fryser, til ulempe for all ferdsel, se fig. 111 b.

Fig. 111 b  
Nedløpsrør med varmekabler. Her har varmekablene holdt nedløpene isfrie. I stedet er isproblemet flyttet til fortauet.

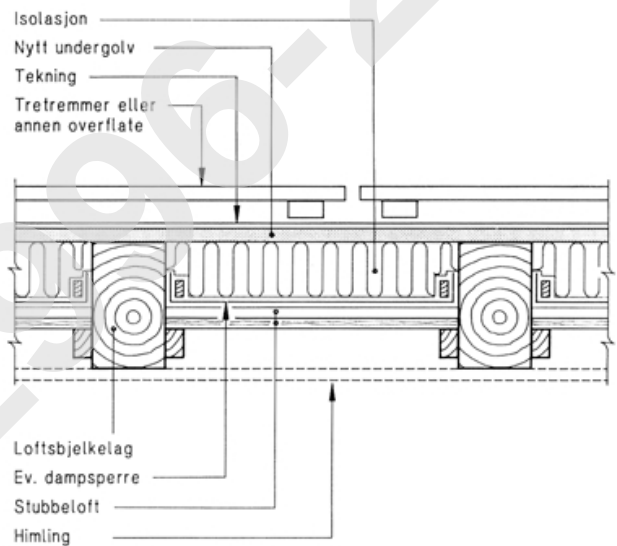
Fig. 121 a  
Typisk løsning av terrasse i forbindelse med ombygging av loft i gamle bygårder til leiligheter. Dette er ingen god løsning.

Denne løsningsen er risikabel. Dersom vann kommer inn i bjelkelaget, kan det bli liggende der i lang tid uten mulighet for uttørring. Slike lekkasjer kan gi skader i leiligheten under, se fig. 121 b. I forbindelse med en

ombygging av loft til leilighet på 1980-tallet førte lekkasjer fra terrassen til at det gamle bjelkelaget (6" x 8") var fullstendig opprømt etter 5 – 6 år.

**Råd:** Legg dampsperra på undergolvet og mesteparten av varmeisolasjonen over som en kompakt uluftet konstruksjon. Da er det ikke til å unngå at terrassegolvet blir liggende en del høyere enn golvet i leiligheten. Men det er nødvendig for å få en rimelig sikkerhet mot fuktskader, se fig. 112, hvor golvet i leiligheten er føret opp.

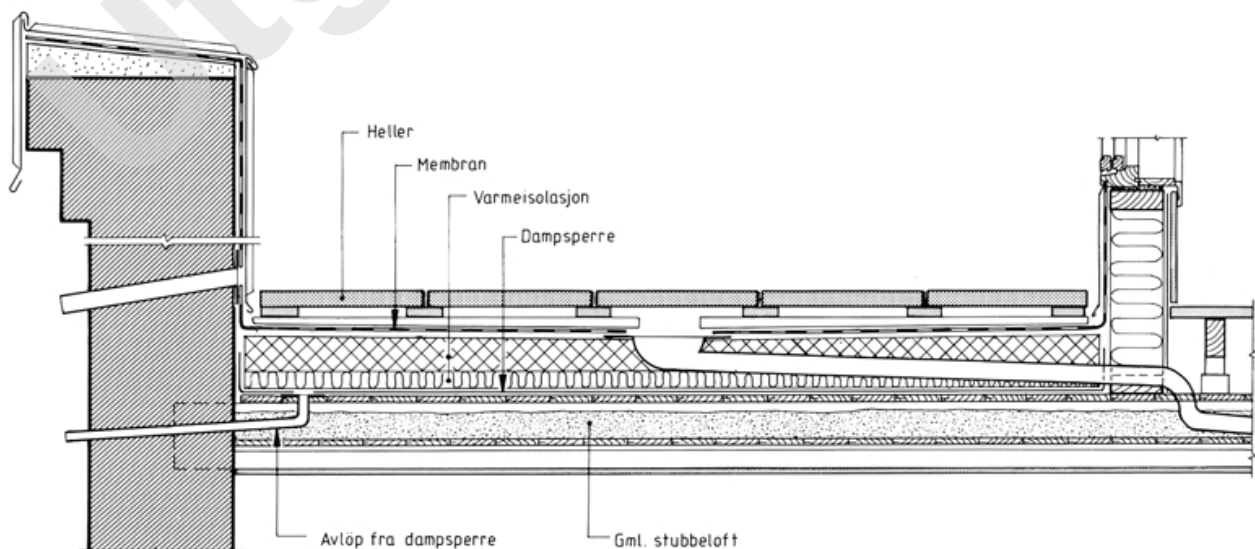
Overløp øker sikkerheten mot lekkasjer, se fig. 112.

Fig. 112  
Terrasse med innvendig nedløp og overløp. I dette tilfellet er det vist overløp også fra dampsperra, som en ekstra sikkerhet dersom primærtekingningen skulle svikte.

**Råd:** Hele avløpssystemet må vanntrykkprøves før det bygges inn.

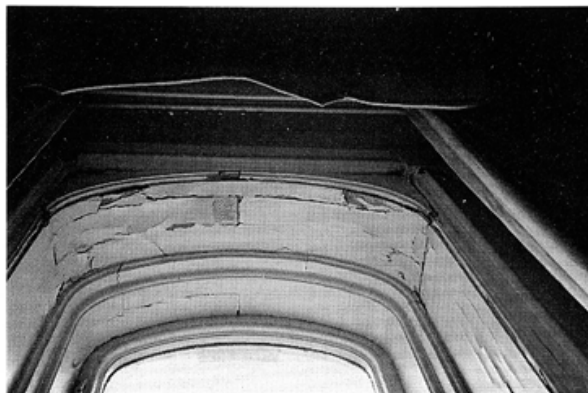
Fig. 121 b  
Fuktskader i leilighet under terrasse

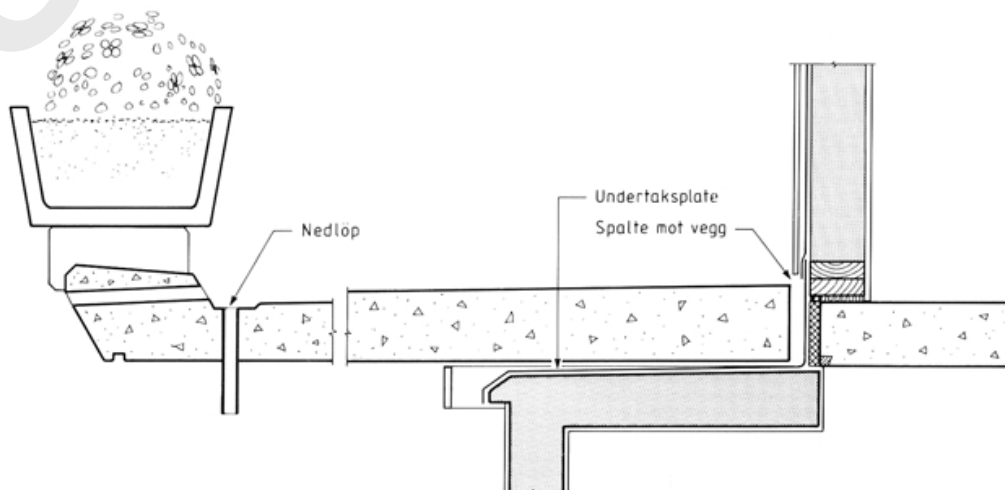
123 *En spesiell terrassevariant* som har vært mye brukt på terrassehus her i landet, er vist på fig. 123. Den har utvendige nedløp. Som sikkerhet er det laget et overløp inne ved ytterveggen og et slags undertak i form av plastplater.

Fordi nedløpet er utvendig, fryser det igjen. En isdam bygger seg opp på terrassen utenfor ytterveggen i etasjen under. Etter en tid renner smeltevann over ved overløpet. Vannet kan imidlertid fryse igjen der undertaket munner ut. Det danner seg lange istapper og ny isdam også her. Plastplatene er ikke tette mot vanntrykk i skjøtene, og det oppstår lekkasjer.

Fig. 123  
Terrasse med utvendig nedløp. Terrassen er uten membran, men den har en form for overløp og undertak som skal lede vekk vann.

**Råd:** Varmeisolasjon, membran og eventuelt dampsperra bør ligge over betongkonstruksjonen. Underliggende varmeisolasjon eller underliggende undertak er mer utsatt for skade.

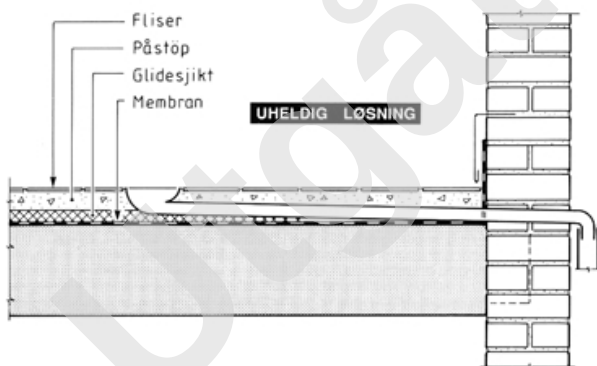
Fig. 132

132 **Sluk/membran.** Figur 132 viser en konstruksjon som er brukt flere ganger i forbindelse med terrasser til loftsleiligheter i eldre bygårder. Løsningen har gitt store råte- og lekkasjeskader.

Fliser er ikke tette i fugene. Vannet trenger gjennom fugene og påstøpen. Membranen har bare ett avløp – det hullet som oppstår der nedløpsrøret perforerer membranen.

Terrasse hvor membran og overkant sluk ligger i to forskjellige plan, en meget uheldig løsning

**Råd:** Membranen må alltid ha avløp til sluk, og den må ha en vanntett forbindelse til sluket, se fig. 111 d.

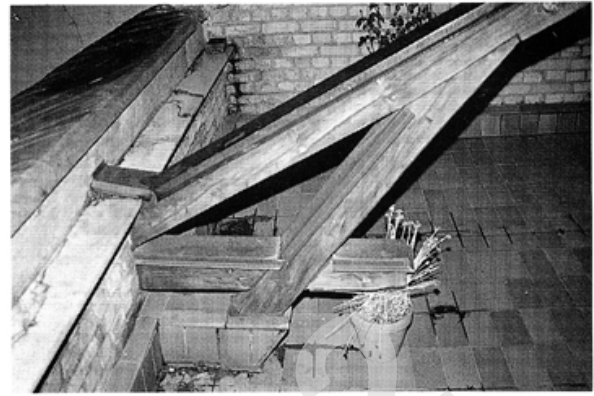
Fig. 14 a

Enkelte løsninger gjør det vanskelig/umulig å få tilstrekkelig sikkerhet mot lekkasjer. Et eksempel er vist i fig. 14 a.

Gjennomgående søyler, rekkverk og blomsterkasser stiller ofte taktekken og blikkenslageren overfor nesten uløselige oppgaver. Ikke minst gjelder det reparasjoner og omteking. Ofte ser man eksempler på at en relativt enkel omteking ikke kan utføres før blomsterkasser i betong som veier flere tonn, må flyttes. I beste fall er arbeid slike steder meget kostbart, i verste fall umulig å gjennomføre i praksis.

Ved ombygging til terrasse på gammelt loft er den gamle sperrebukken beholdt utvendig. Skråstreveren går gjennom membranen og ned til bjelkelaget. Å få til en sikker tetting mot lekkasjer i et slikt tilfelle er nesten umulig.

**Råd:** Den prosjekterende må tenke nøye igjennom hvordan de konstruktive løsningene kan virke inn på sikkerheten mot fuktskader. Unngå entrinnstetting med fugemasse, unngå unødvendig perforering av membran og beslag, se fig. 14 b. Glem ikke at normalt vedlikehold og reparasjoner som f.eks. omteking, må kunne utføres på rimelig måte.

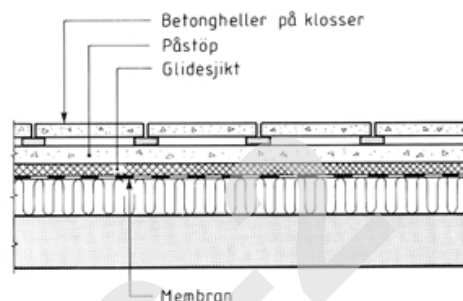
- 313 *Sekundærskader forårsaket av terrasseoverflaten.* Et eksempel er vist på fig. 313 a. Påstøpen over membranen er ofte en relativt dårlig, porøs betong. Partikler som vaskes ut av betongen, avleirer seg i horisontale rør med lite tverrsnitt og kan raskt tette avløpet, se fig. 313 b.

Fig. 313 a  
Porøs påstøp over membran kan medføre tilstoppet avløp.

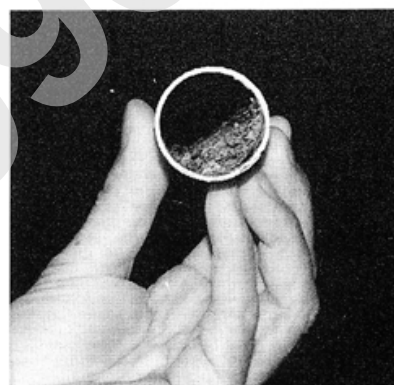
Fig. 313 b  
Bildet viser avkuttet nedløpsrør fra en terrasse med påstøp. Halve røret er tettet igjen av avleiringer fra en porøs påstøp.

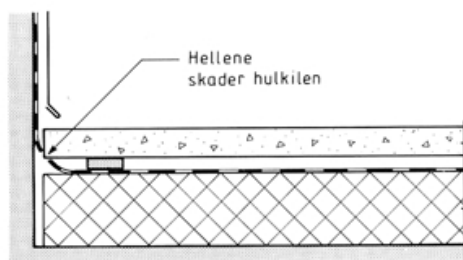
- 311 *Blottlagt membran.* Overflaten kan være åpen, slik at membranen blottlegges for mekaniske skader. Et eksempel er trelemmer med relativt store mellomrom mellom spilene.
- 312 *Membranen kan skades av overflatematerialene*
- Membranen kan skades av f.eks. trelemmer med skarpe kanter eller utstikkende spikrer. På samme måte kan betongheller lagt rett på membranen forårsake skader.
  - Trelemmer, betongheller og fliser lagt i mørtel kan skade membranen i hulken dersom det ikke er sørget for klaring mot kantene, se fig. 312.
  - Fliser limt til membranen har ikke vært vellykket.
  - Påstøp lagt direkte på membranen uten glide-/beskyttelsessjikt ødelegger ofte membranen.
  - Glidesjikt i form av finkornet sand er også uegnet (vannet bindes kapillært og fryser fast til tekningen, som revner).

Fig. 312  
Sørg for klaring mot kantene. Tekningen i hulken er ofte sårbar. Se for øvrig fig. 411 b.

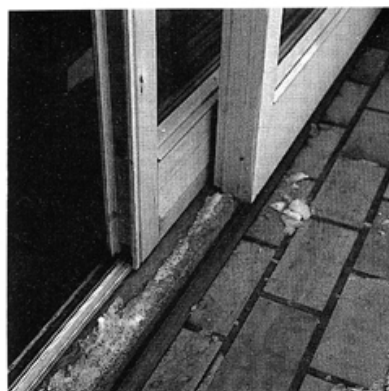
- 411 *Høyde på oppkanter.* Ethvert avløpssystem kan tre ut av funksjon. Da må konstruksjonen kunne tåle en viss midlertidig oppdemning. Svært ofte er oppkantene mot dør og vindustelt for lave, se fig. 411 a. Ved små opp-

Fig. 411 a  
Skyvedør mot terrasse uten terskel

demninger renner vannet over membranoppkanten og inn i stuegolvet og himlingen til naboen under.

**Råd:** Sørg for ordentlige oppkanter, se fig. 411 b. Ønsket om terskelfri overgang fra leiligheten til terrassen lar seg ikke forene med kravet til en fuktsikker løsning.

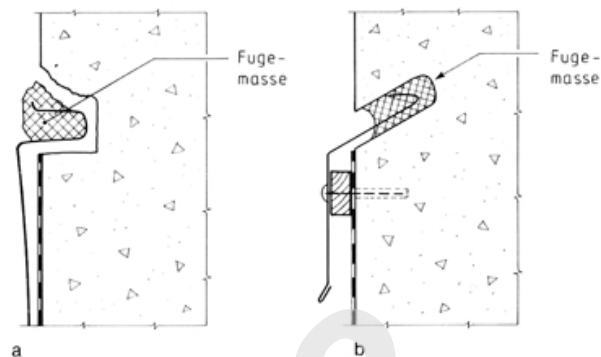
Fig. 414 a og b

414 **Avslutning mot betongvegg.** Typisk avslutning mot betongvegg er vist i fig. 414 a. Dryppnesen ødelegges ofte når forskalingen rives, fugemassen løsner og vann kommer bak beslaget.

a. Ødelagt dryppnese og løsnet fugemasse gir fri passasje for vannet.

**Råd:** Bruk heller sagsnitt som vist i fig. 414 b eller kle betongveggen med en utlektet kledning som skjærer membranavslutningen.

b. Lag et skrått sagsnitt i betongen. Legg inn fugemassen i to trinn, før og etter at beslaget skyves inn i sporet.

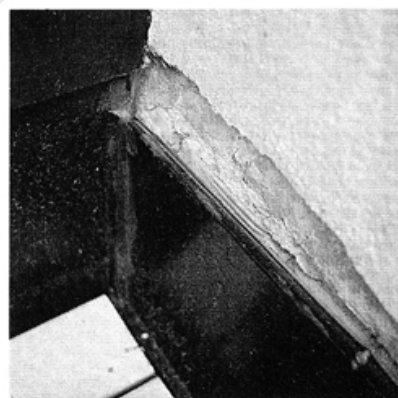
415 **Avslutning mot teglvegg.** Slagregn kan også trenge inn bak avslutning mot teglvegg. Det er ikke sikkert at det hjelper å pusse teglveggen, se fig. 415 a.

Fig. 415 a  
Pussen over beslaget har sprukket og falt av. Vann har fri adgang.

**Råd:** Sørg for forsvarlig drenering over beslaget i en skallmurvegg. Beste avslutning mot en massiv teglsteinsbrystning er vist i fig. 415 b.
