# Alkalireaksjoner i betong

## Skader og utbedring

**Byggforskserien**  
Byggforvaltning  
**720.063**  
Sending 2 – 1996

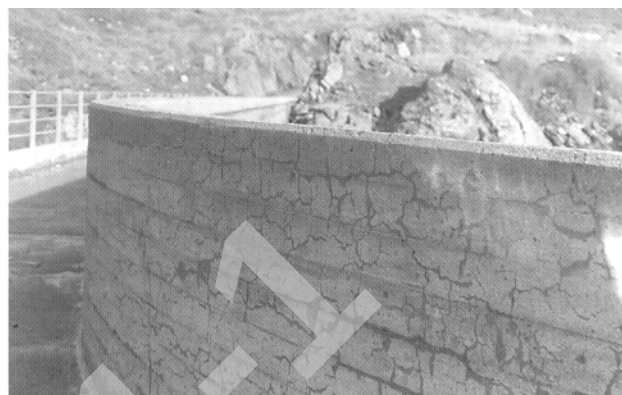
Fig. 11 a  
Rissmønster på 23 år gammel dam, over 1 000 m.o.h.

Det vanligste synlige tegn på alkalireaksjoner i en betongkonstruksjon er et karakteristisk sprekkemønster på overflaten. Figur 11 a viser oppsprekking på overflaten av en norsk betongdam bygd i 1967 over 1 000 m.o.h., undersøkt av Byggforsk i 1990. Det krakelerte området er høyt oppe på dammen og ikke utsatt for vann på oppstrøms side. Oppfuktingen stammer fra vær og vind. Rissene danner såkalt trebensmønster, som er typisk for alkalireaksjoner. Figur 11 b

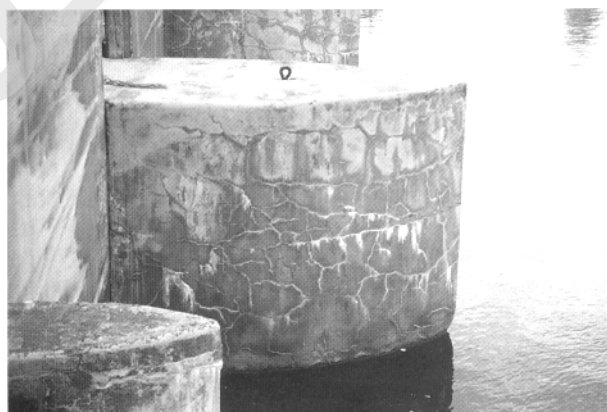
Fig. 11 b  
Rissmønster på 78 år gammel dam i lavlandet og med høyere fukttilgang

viser en gammel dam fra 1917 beliggende sentralt på Østlandet, undersøkt av Byggforsk i 1995, med mer omfattende skader. Skadene er her særlig lokalisert til området nær vannoverflaten. Med stor tilgang på vann og høy vannmetningsgrad har frostvirkningen videreutviklet skadene. Belastningssituasjonen og geometrien til konstruksjonsdelen vil også påvirke krakelermønsteret. Slanke konstruksjonsdeler som f.eks søyler vil ha tendens til oppsprekking på langs av konstruksjonen.
