## 0 Generelt

### 01 Innhold

Dette bladet behandler vedlikehold av våre mest brukte taktyper, og omfatter alt fra vanlig periodisk tilsyn til reparasjon. Bladet beskriver vanlige svakheter for ulike taktekninger, med forslag til tiltak og ev. utbedring. Videre gir bladet råd om tilsyn og vedlikehold av enkelte takkonstruksjoner.

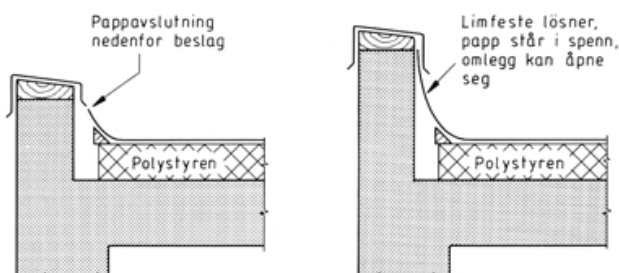
214 *Papp som løsner i kanter* er vist på fig. 214 a og kalles ofte spasering. Det skjer på tak der pappen er helklebet til skumplast som krymper. Fenomenet er nærmere behandlet i 744.201.

Fig. 214 a  
Papp løsner ved kantene fordi papp/polystyren beveger seg mot midten av taket. Dette skjer på tak der papp er helklebet til polystyrenen.

Papp kan også løsne ved kantene fordi oppkanten ikke er festet godt nok.

Ta av beslag, fest pappkanten med list, se fig. 214 b.

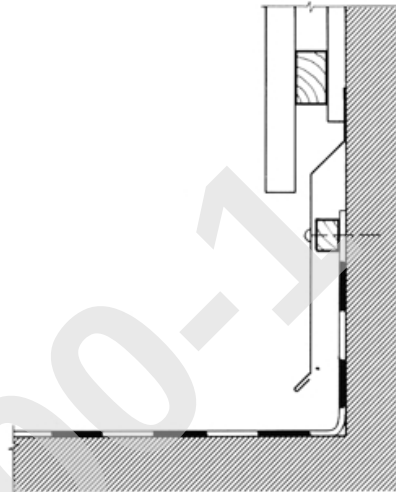
Fig. 214 b  
Papp og folie må festes godt i oppkanten mot en vertikal flate. Bruk list som vist på figuren. Listen gir samtidig feste for beslaget.

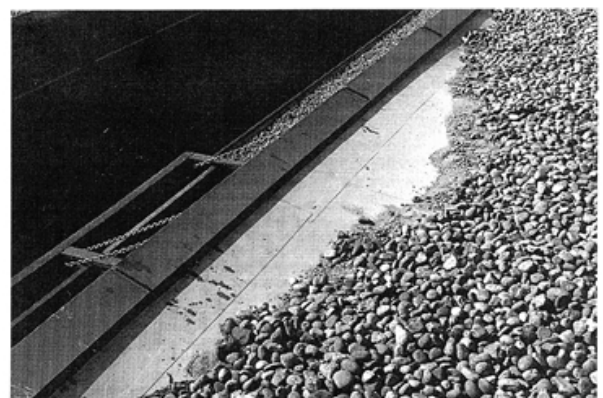
222 *Krymp*. Uarmerte PVC-folier krymper. Når folien begynner å stramme ved gesimser, er det et tydelig tegn på krymping, se fig. 222. Det kan også hende at folien

Fig. 222  
Folien har krympet og står i spenn fra gesims til gesims. Folien har hevet seg fra underlaget slik at singelen har glidd mot midten av taket. Beslaget kan skjære hull i folien.

krymper så mye at den revner i innfestingen ved gesims. Slike tegn krever øyeblikkelige tiltak. Det kan være fornuftig å teste folien i laboratorium for å klarlegge hvor langt aldringen er kommet.

To muligheter foreligger, etter hvor langt aldringen er kommet: Foreta full omteking, dersom folien ellers også er medtatt. Eller, dersom folien for øvrig er bra, sørg for innskjøting av ny foliebane langs gesimsene for å kompensere for krympingen.

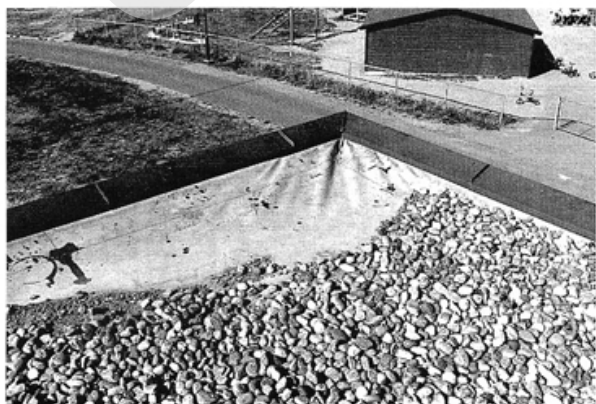
Fig. 232

Særlig i hjørnene kan singelen blåse vekk og blottlegge folie som dermed blir uten forankring, se fig. 232. Legg f.eks. betongheller på gummiklosser på slike steder. Singelen blir tett av organiske materialer fra vegetasjon-

Avblåst singel i hjørne. Legg f.eks. betongheller på gummiklosser på slike steder.

nen omkring. Til slutt legger det seg et lag mose over singelen, og vannet når ikke fram til slukene.

Ligger det mose over singelen, er tiden inne for å skifte ut singelen. Sannsynligvis er omteking nødvendig. Bare rund elvesingel sikrer mot perforering av folien. Singel fra pukkverk kan lett gi skader og bør ikke brukes/bør skiftes ut.

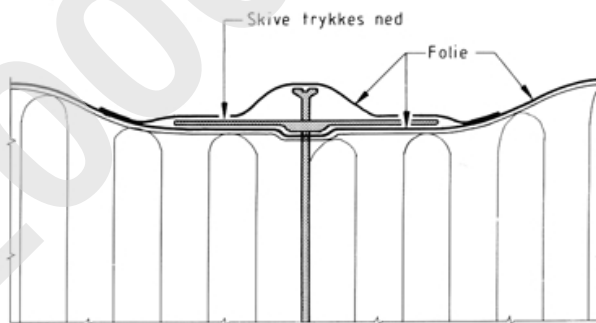
Fig. 233

- 233 En rekke ulike *mekaniske festemidler* fins på markedet. Noen har helt utilfredsstillende korrosjonsbeskyttelse og kan ruste bort. Skruen kan komme opp og lage hull i folien av flere årsaker. Et tilfelle er vist i fig. 233.

På ikke trykfast isolasjon kan skiven presses ned ved gangtrafikk. Da kommer skruen opp og lager hull i folien.

I noen tilfeller kan problemet med oppstikkenede skruer/skiver løses ved at de skrus til ytterligere, med påfølgende overlapping av tekningen. Det kan også være nødvendig å skifte ut skadd mineralull på visse områder.

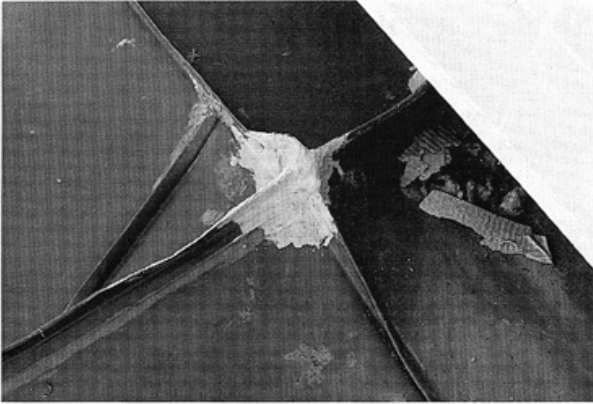
Tidligere ble falsede plater lagt på undertak av rupanel og papp. I de senere årene er de ofte blitt lagt uten undertak og ikke alltid av kvalifiserte blikkenslagere. Mange svake tak fungerer i dag uten store lekkasjer ved at man har tettet dårlige falsar med fugemasse, se fig. 25. Men denne tettingen har dessverre begrenset varighet. Hvis man fortsatt skal beholde en dårlig båndteking, kan det ofte være nødvendig å fuge om igjen. Det er en kostbar og usikker form for vedlikehold.

Fig. 25  
Stangfals i en båndteknning. Falsen holdes tett med fugemasse inntil videre.

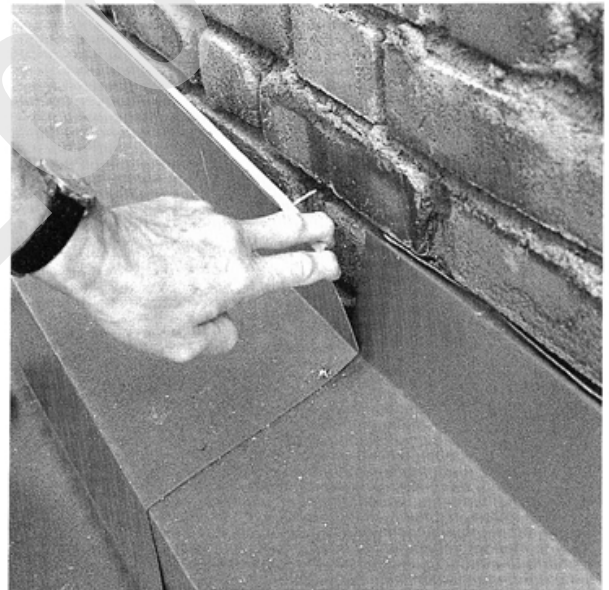
Fig. 311 b  
Utett innføringsfuge i teglvegg

311 *Innføringsfuge* kaller vi den fugen som beslaget over tekningen avsluttes med mot vegg eller brystning. Innføringsfuger i betongvegger ser ofte ut som vist i fig. 311 a. Figur 311 b viser en nokså typisk innføringsfuge i teglvegg. Det er åpenbart at vann lett kan komme inn bak beslaget.

Enkleste utbedring er vist i fig. 311 c.

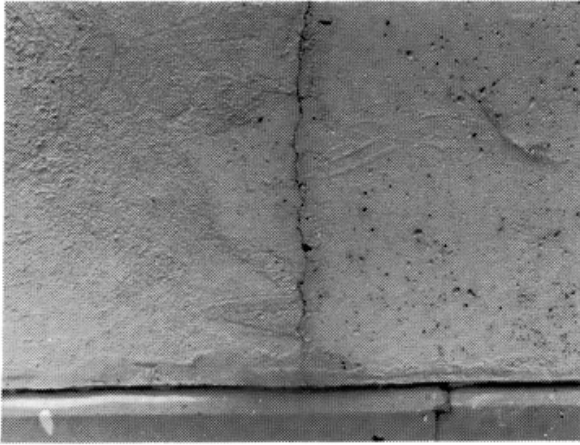
312 Lekkasje via støpte og murte vegger kan oppstå pga. sprekkar, se fig. 312 a, eller i utette mørtelfuger.

Fig. 312 a  
Sprekk i betongveggen leder vann inn bak beslaget og papptekningens avslutning

I tilfellet vist i fig. 312 a er det antakelig nødvendig å kle betongveggen med en utlektet kledning, som vist i fig. 312 b.

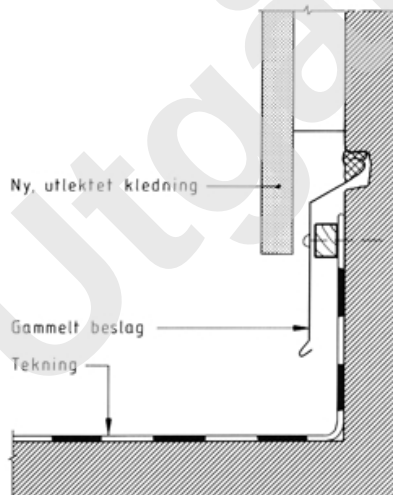
Fig. 312 b  
Betongveggen i fig. 312 a er kledd med en utlektet kledning

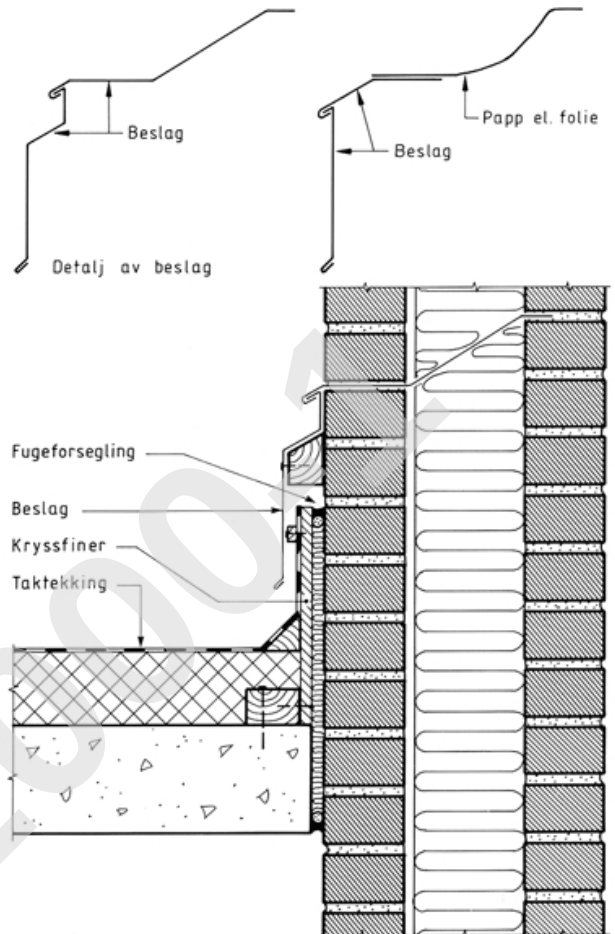
Fig. 312 c  
Skallmursvegg som er drenert over tekningens avslutning mot veggen

Hvis vannet kommer inn i taket via mørtelfugene i en skallmursvegg, må veggen ombygges og dreneres som vist i fig. 312 c, alternativt må også denne veggen kles inn med en utlektet kledning.

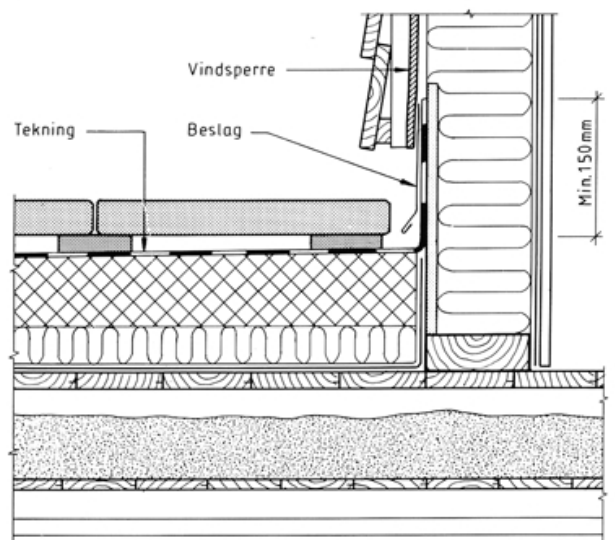
313 Lekkasje i vegger med utlektet kledning. Hvis tekningen er lagt utenpå vindspærren i veggen, kan vann som trenger inn gjennom fuger i kledningen komme inn bak tekningens avslutning. Dette må gjøres om.

Fig. 313  
Tekning avsluttet bak veggens vindspærre

Tekningen avsluttes bak veggens vindspærre, se fig. 313.

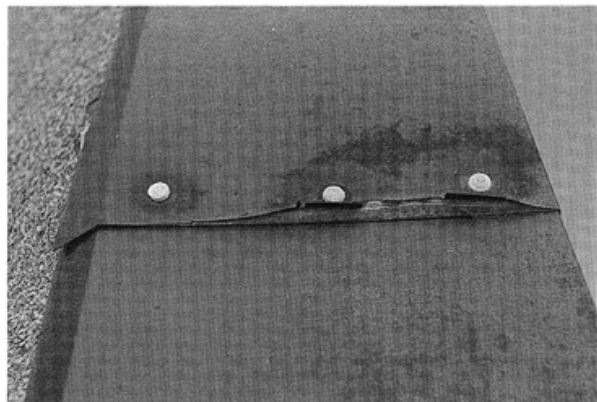
Fig. 32 a

Senere tiders beslag har ofte en utforming som åpenbart ikke kan fylle funksjonen, å hindre at vann trenger inn i konstruksjonen, se fig. 32 a.

Gesimsbeslag som ikke hindrer vann i å trenge inn, og som rustet i snittflatene

Figur 32 b viser en riktig gesimsløsning.

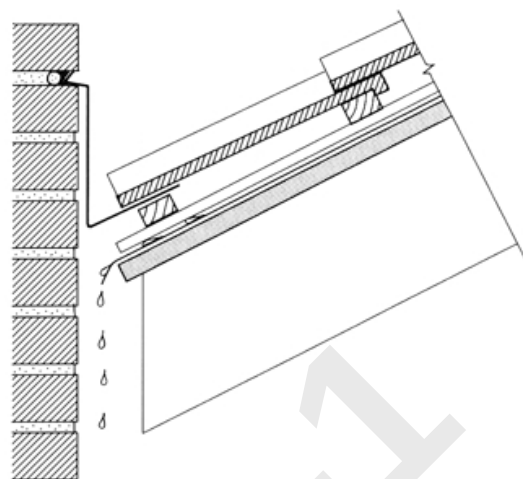
Fig. 33

Uakseptabel avslutning av undertak mot pipe eller andre gjennomføringer

Enhver gjennomføring, f.eks. rør, kanaler etc. som bryter takflaten, er svake punkter som kan gi lekkasjer. Tilslutningsdetaljene mellom tekning og gjennomføringer må inspiseres slik at forebyggende tiltak kan settes i verk i tide. Figur 33 viser et typisk utsatt lekkasjested på skråtak med forenklet undertak, trefiberplater, plastfolie o.l. Vann på undertaket må ledes vekk til siden for gjennomføringen, se byggdetaljblad A 525.866.

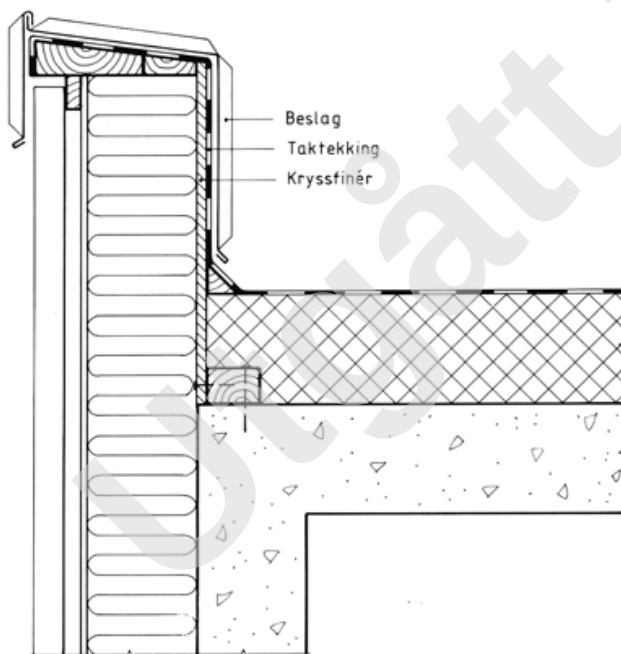
Fig. 32 b

Tett avslutning mot gesims

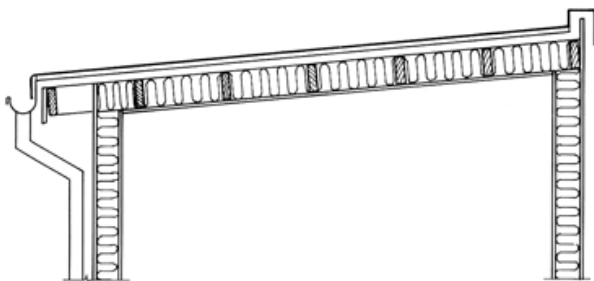
Fig. 442

Flatt, luftet tak med utvendig nedløp

- mye is ved takfoten

- drypp og fuktskjolder inne

Fuktskader ved yttervegg kan skyldes oppdemning bak en isbarriere på takutstikket. Årsaken kan også være kondensasjon av vanndampen i inneluften.

Det er svært omfattende å bygge om et slikt tak slik at isproblemene forsvinner. Mest nærliggende er det å ty til varmekabler, med de begrensninger og ulemper de har.

Ombygging av konstruksjonen

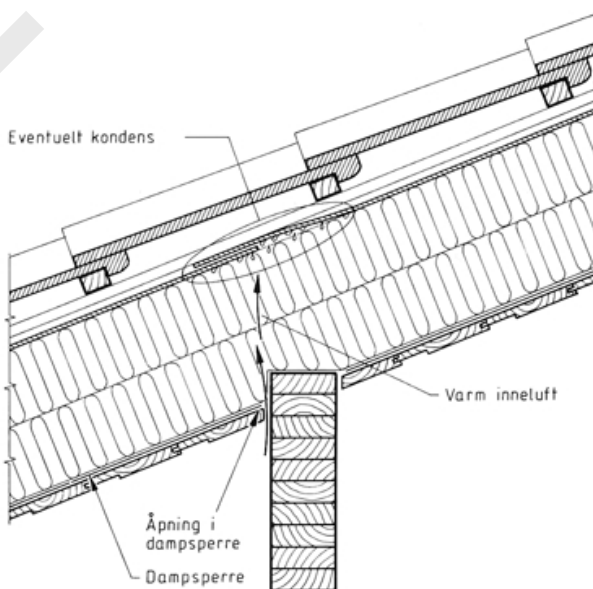
Fig. 45

- is ved takfoten eller kondensdrypp i himlingen. Se fig. 45.

Feilaktig konstruert skråtak. Det kan gi kondens- og isskader. Se byggdetaljblad A 525.100 for riktige løsninger.

På tak med helling over 18 – 20° kan bedring av luftingen eventuelt kombinert med tilleggisolering fjerne isproblemene.

Kondensproblemer kan medføre omfattende utbedringsarbeider som man bør få eksperter til å vurdere.
