## 0 Generelt

### 01 Innhold

Dette bladet handler om skader på terrasser i terrasseblokker i betong, terrasser i forbindelse med ombygging av loft i gamle bygårder til leiligheter og terrasser på småhus i tre. Med terrasse menes her et utvendig bruksareal som samtidig er tak over underliggende oppholdsrom.

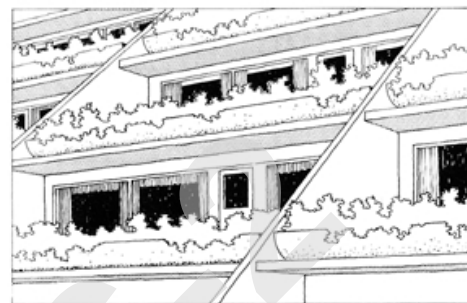
Fig. 111 a  
Prinsipp tegning som viser is i renne, nedløp og kald sone av dekket på et flatt tak med utvendig nedløp.

- 111 *Utvendige nedløp.* Svært mange terrasser er blitt bygd med utvendige nedløp. Det er en uheldig løsning, se fig. 111 a. Snø som legger seg på terrassen, kan smelte

pga. varmen i rommet under. Smeltevannet fryser til is utenfor ytterveggen under terrassen. Isen kan skade renner, nedløp og tekning. Isen kan også demme opp vann som i neste omgang gir lekkasjer.

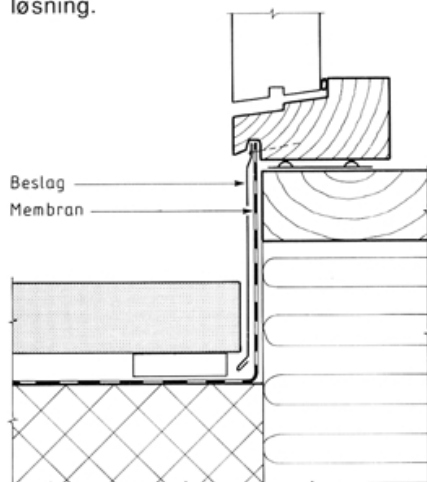
Fig. 411 b  
Detalj av avslutning mot dørterskel

- 411 *Høyde på oppkanter.* Ethvert avløpssystem kan tre ut av funksjon. Da må konstruksjonen kunne tåle en viss midlertidig oppdemning. Svært ofte er oppkantene mot dør og vindustelt for lave, se fig. 411 a. Ved små opp-

demninger renner vannet over membranoppkanten og inn i stuegolvet og himlingen til naboen under.

**Råd:** Sørg for ordentlige oppkanter, se fig. 411 b. Ønsket om terskelfri overgang fra leiligheten til terrassen lar seg ikke forene med kravet til en fuktsikker løsning.

412 **Beskyttelse av oppkanter.** Oppkantene på membranen kan lett skades. De må beskyttes f.eks. med beslag som fig. 411 b viser.

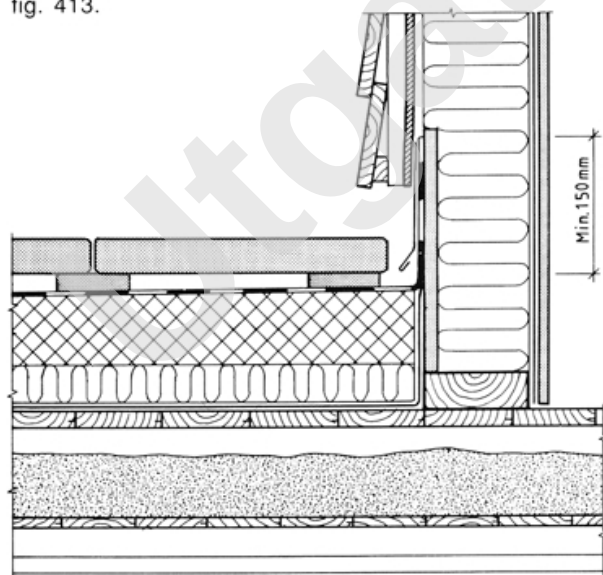
Fig. 413  
Membranoppkanten skal ligge bak vindsperra.

413 **Avslutning mot utlektet veggkledning.** Slagregn kan trenge inn gjennom ytterkledningen. Hvis membranoppkanten ligger utenfor vindsperra, kan dette vannet trenge inn i taket.

**Råd:** Legg alltid membranoppkanten bak vindsperra, se fig. 413.

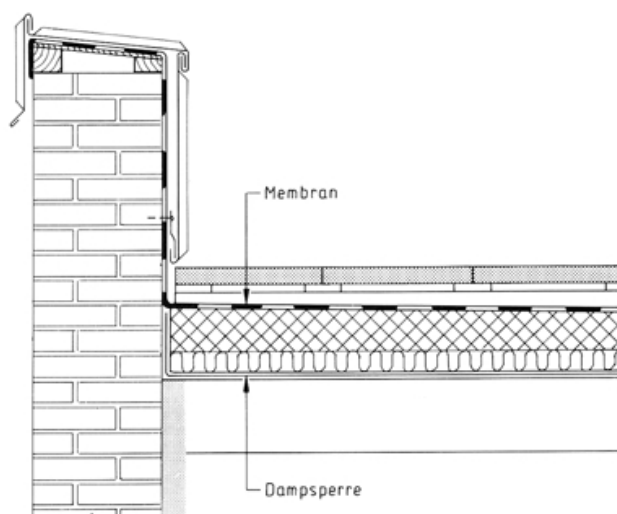
Fig. 415 b  
Sikker avslutning av membran mot en massiv teglsteinsbrystning

415 **Avslutning mot teglvegg.** Slagregn kan også trenge inn bak avslutning mot teglvegg. Det er ikke sikkert at det hjelper å pusse teglveggen, se fig. 415 a.

**Råd:** Sørg for forsvarlig drenering over beslaget i en skallmurvegg. Beste avslutning mot en massiv teglsteinsbrystning er vist i fig. 415 b.

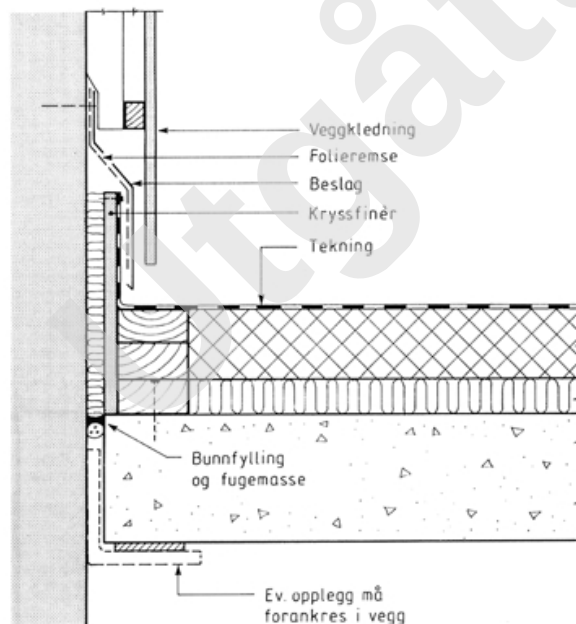
Fig. 52  
Forslag til løsning av dilatasjonsfuge i terrasseblokk

Dilatasjonsfuger forekommer i store terrasseblokker. Éntrinnstetting av dilatasjonsfuger med eksponert fugemasse holder ikke. Sluk plassert i dilatasjonsfuger har forekommet. Det er en umulig løsning.

*Råd:* En vanlig måte å løse dilatasjonsfugen på er å bruke dobbelt skillevegg. Figur 52 viser en løsning med enkel skillevegg.

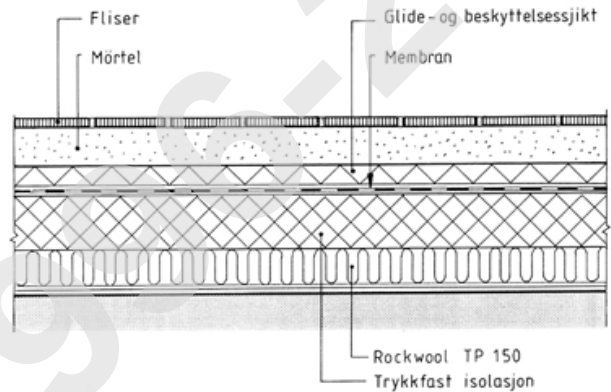
Fig. 53  
Eksempel på konstruksjon som tilfredsstiller forskriftens krav til trinnlydisolasjon

Mange terrasser har for dårlig trinnlydisolasjon. Trinnlydisolasjonen skal tilfredsstillende byggeforskriftens krav.

*Råd:* Forskriftskravet er som regel oppfylt når det ligger et lag av tung mineralull under terrassegolvet, som f.eks. i fig. 53. Også spesielle vibrasjonsdempende klosser mellom overflatesjikt og underlaget gir som regel tilfredsstillende lydisolasjon.
