# Georadar for å undersøke veger

**SINTEF Byggforsk**[www.sintef.no/byggforsk](http://www.sintef.no/byggforsk)**Kontaktpersoner**

## Georadar (Ground Penetrating Radar – GPR)

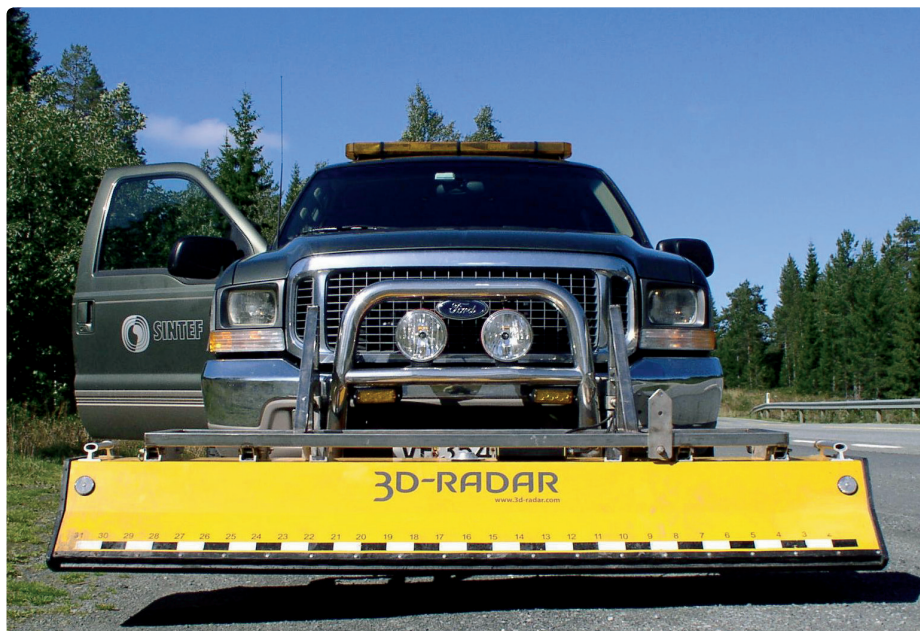
◀ Georadarantenne montert på målebil i forbindelse med kartlegging av EV14 i nærheten av Meråker. Antenna består av flere elementer slik at et helt kjørefelt kan undersøkes med en overfart.

Selve målingene er forholdsvis raskt utført ved at man kjører en bil med antenne montert foran over området som skal undersøkes. Hastigheten varierer litt ut fra den ønskede nøyaktigheten, men vil normalt være i fra 3 til 10 km/t. SINTEF er i ferd med å effektivisere arbeidet med tolkning og presentasjon av resultatene slik at vi kan levere nyttige data til prosjekter ganske snart etter undersøkelse.
